Klinkersilos Stahlbeton Sanierung durch Ergänzung der Außenschale

Die Maßnahme umfasst eine Erneuerung der Außenschale von 2 Klinkersilos.

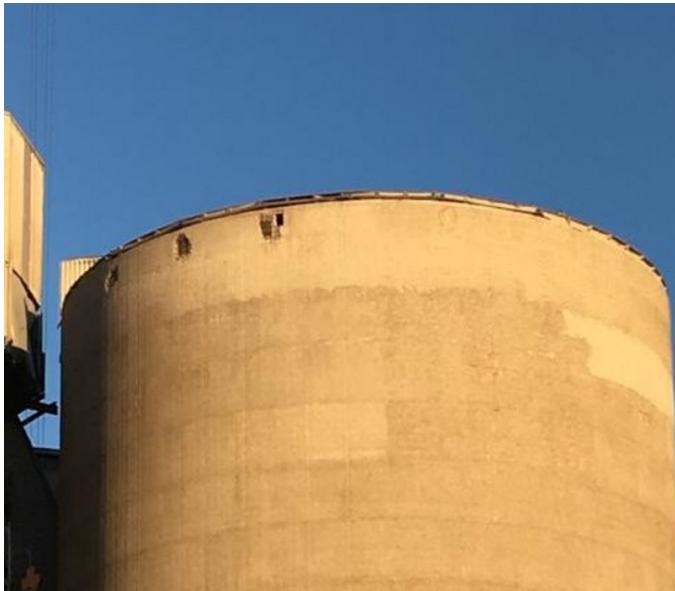
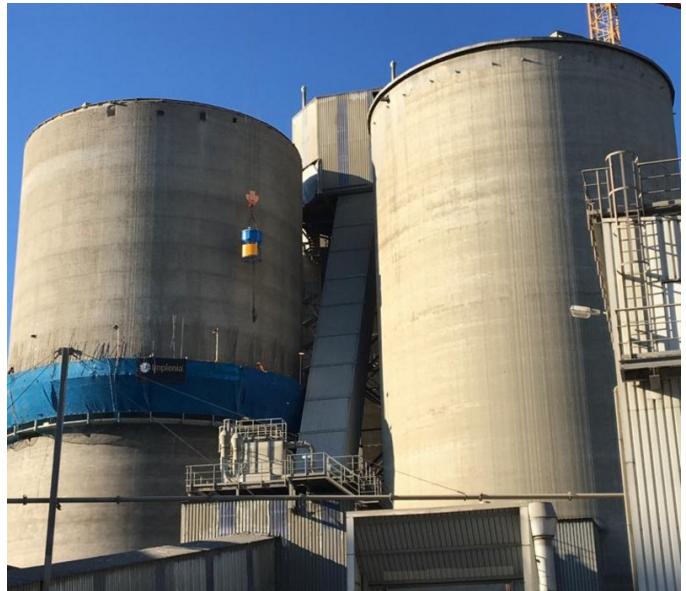
Hierbei wurde mittels Hochdruckwasserstrahlen das alte Korngefüge freigelegt. Gleichzeitig wurden hierdurch sämtliche Abplatzungen und Betonfehlstellen entfernt. Im zweiten Arbeitsschritt wurden in die verbleibende Außenschale Verbundanker eingebohrt, an denen man eine zusätzliche Bewehrung angehängt hat. Im dritten Schritt wurde im einhäuptigen Gleitverfahren eine zusätzliche Stahlbeton-Außenschale angebracht.

Hochdruckwasserstrahlen, Einbohren und Einkleben von Verbundankern, Bewehrungsarbeiten, Betonieren mittels einhäuptiger Gleitschalung
