## Klinkersilos Stahlbeton Sanierung durch Ergänzung der Außenschale

Die Maßnahme umfasst eine Erneuerung der Außenschale von 2 Klinkersilos.

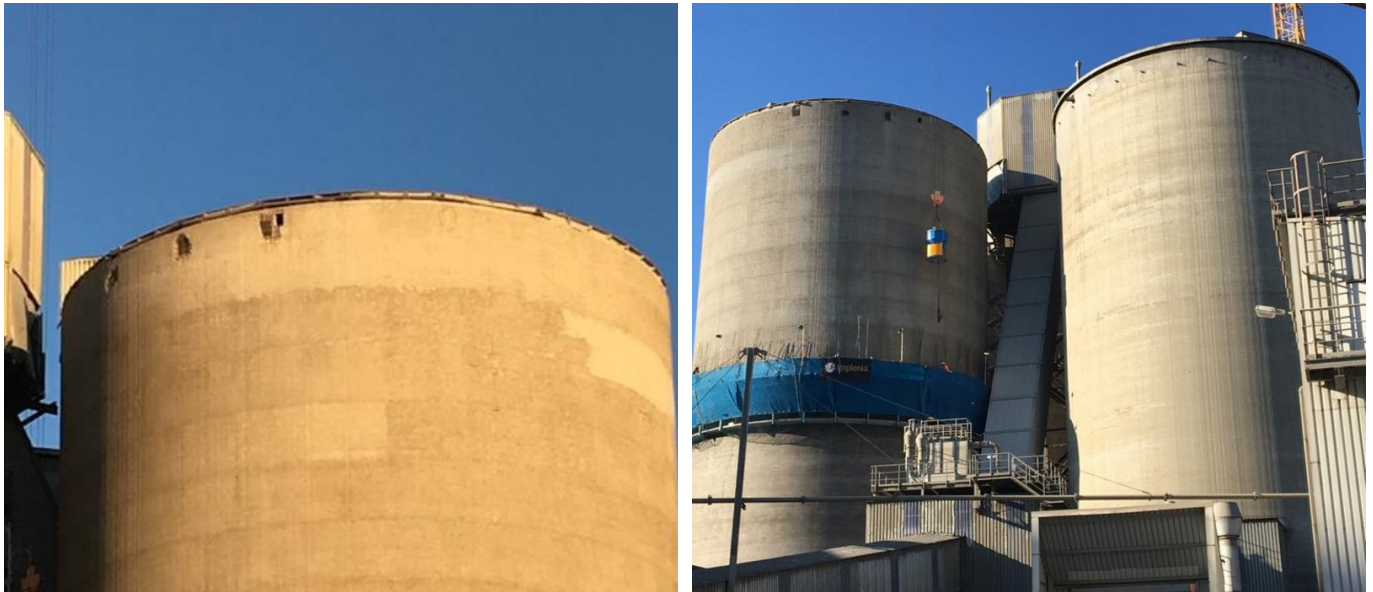
Hierbei wurde mittels Hochdruckwasserstrahlen das alte Korngefüge freigelegt. Gleichzeitig wurden hierdurch sämtliche Abplatzungen und Betonfehlstellen entfernt. Im zweiten Arbeitsschritt wurden in die verbleibende Außenschale Verbundanker eingebohrt, an denen man eine zusätzliche Bewehrung angehängt hat. Im dritten Schritt wurde im einhäuptigen Gleitverfahren eine zusätzliche Stahlbeton-Außenschale angebracht.
