SAFETY ACTION ALERT

From Global Head Safety März 2022 / #2022-01

THEMEN: KRANOPERATIONEN / BEWEHRUNGSEISEN / LIEFERANTENMANAGEMENT UNFALLPOTENZIAL: 2 TODESFÄLLE

TOPICS: LIFTING OPERATIONS / REINFORCING BARS / SUPPLIER MANAGEMENT INCIDENT POTENTIAL: 2 FATALITIES

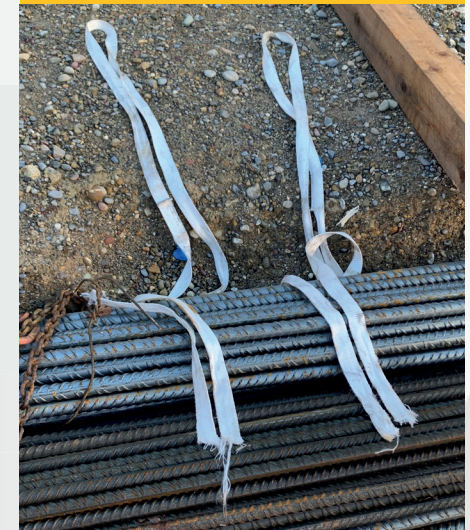
Direkte Ursache des Unfalls war, dass die vom Lieferanten bereits angeschlagenen Einweg-Hebebänder während des Hebevorganges gerissen sind. Inspektionen nach dem Unfall haben gezeigt, dass Bewehrungseisen mit zum Teil defekten sowie unterdimensionierten Anschlagmittel auf Platz geliefert werden, oder während dem Umschlag unüberprüfbar beschädigt werden können. Das ist unakzeptabel und lebensgefährlich!

Beim Unfall verwendete Einweg-Hebebänder

- Vor jedem Kranhub sicherstellen, dass die Anschlagmittel keine Mängel aufweisen und für den Arbeitsvorgang geeignet sind.
- Insbesondere beim Abladen von angeliefertem Material wie Bewehrungseisen darf sich niemand unter der schwebenden Last aufhalten.
- Bei Einweg-Hebebändern ist spezielle Vorsicht geboten: Sie sind besonders anfällig für Beschädigungen und nicht für Transporte über die Baustelle vorgesehen.

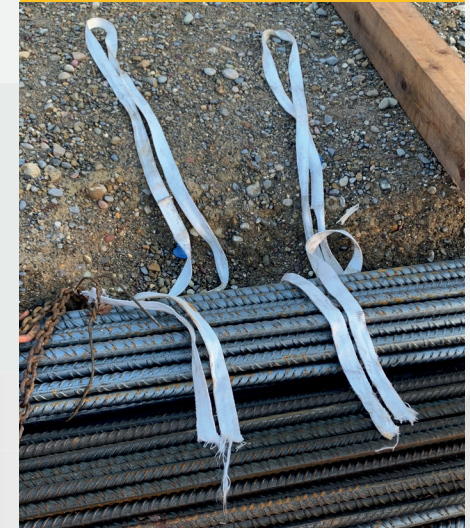
The direct cause of the accident was that the disposable lifting belts, which had already been attached to the load by the supplier, broke during the lifting operation. Inspections after the accident showed that reinforcing bars are delivered to site with partly defective as well as undersized slings. The slings can moreover be damaged during handling and transport in a way that the damage cannot be easily detected. This is unacceptable and life threatening!

Disposable lifting slings involved in the accident.

- Before each crane lift, ensure that the lifting equipment has no defects and is suitable for the operation at hand.
- In particular, when unloading delivered material such as reinforcing bars, no one should be present under or near the suspended load.
- Special care must be taken with disposable lifting slings: They are particularly susceptible to damage and are not intended for transportation across the jobsite.

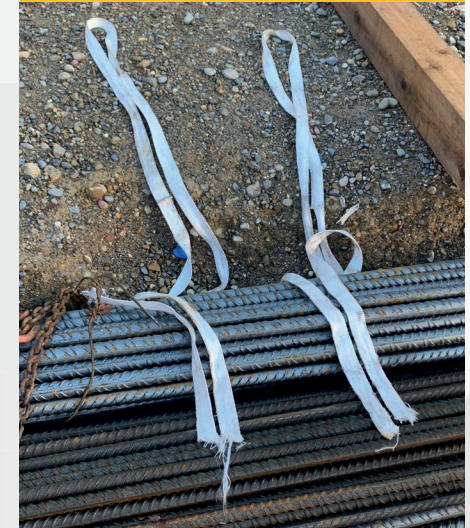
La cause directe de l'accident est que les sangles de levage à usage unique, déjà attachées par le fournisseur, se sont rompues pendant le processus de levage. Les inspections effectuées après l'accident ont montré que des fers d'armature étaient livrés sur place avec des élingues en partie défectueuses ainsi que sous-dimensionnées, ou peuvent être endommagés de manière non vérifiable pendant le transbordement. C'est inacceptable et dangereux pour la vie !

Sangles de levage jetables utilisées lors de l'accident.

- Avant chaque levage par grue, s'assurer que les élingues ne présentent aucun défaut et qu'elles sont adaptées à l'opération.
- En particulier lors du déchargement de matériaux livrés, comme des fers d'armature, personne ne doit se trouver sous la charge suspendue.
- Les sangles de levage à usage unique doivent faire l'objet d'une attention particulière : elles sont particulièrement susceptibles d'être endommagées et ne sont pas prévues pour être transportées sur le chantier.
