Klinkersilos Stahlbeton Sanierung durch Ergänzung der Außenschale

Die Maßnahme umfasst eine Erneuerung der Außenschale von 2 Klinkersilos.

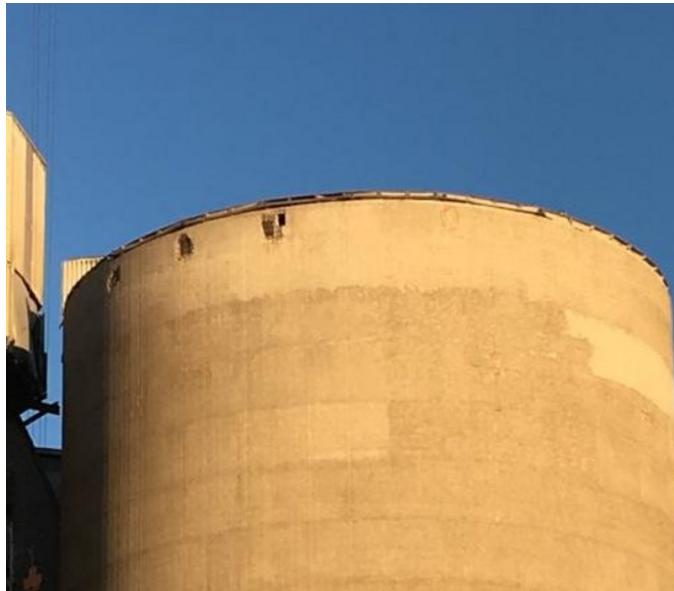
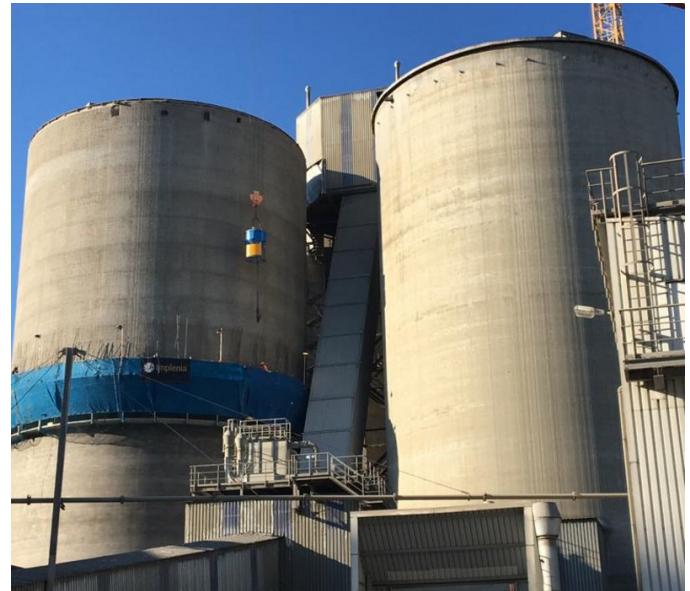
Hierbei wurde mittels Hochdruckwasserstrahlen das alte Korngefüge freigelegt. Gleichzeitig wurden hierdurch sämtliche Abplatzungen und Betonfehlstellen entfernt. Im zweiten Arbeitsschritt wurden in die verbleibende Außenschale Verbundanker eingebohrt, an denen man eine zusätzliche Bewehrung angehängt hat. Im dritten Schritt wurde im einhüftigen Gleitverfahren eine zusätzliche Stahlbeton-Außenschale angebracht.

Hochdruckwasserstrahlen, Einbohren und Einkleben von Verbundankern, Bewehrungsarbeiten, Betonieren mittels einhüftiger Gleitschalung

eigene technische Bearbeitung, Schale wirkt als Verbundquerschnitt (alte + neue Betonschale), einhüftige Gleitschalung, Logistik
