IMPLENIA SAFETY STOP

#01 | 31 mai 2024

Nous en savons plus : travaux en hauteur, talus et autres dangers

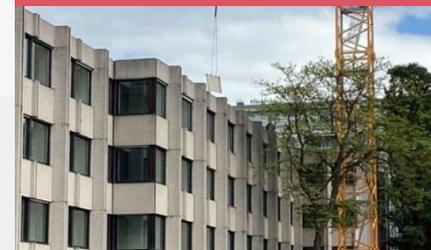
Des travaux non sécurisés ont été effectués le long de ce bord de toit. Hauteur de chute potentielle : 12 m.

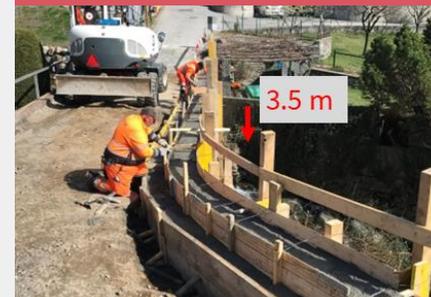
Des employés non sécurisés se trouvaient sur ce coffrage. Hauteur de chute potentielle : 3,5 m.

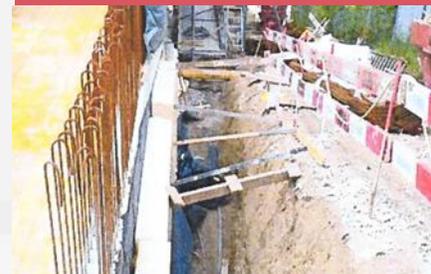
A l'air petit, mais a le potentiel de tuer : talus sans sécurisation ou preuve de sécurisation.

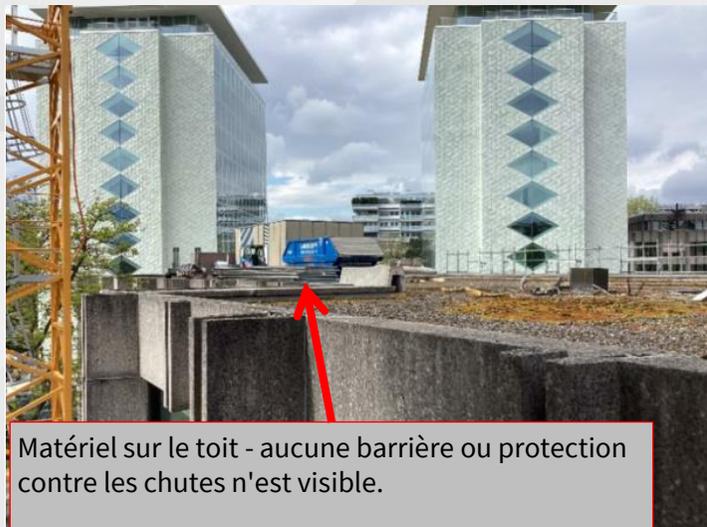
Matériel sur le toit - aucune barrière ou protection contre les chutes n'est visible.

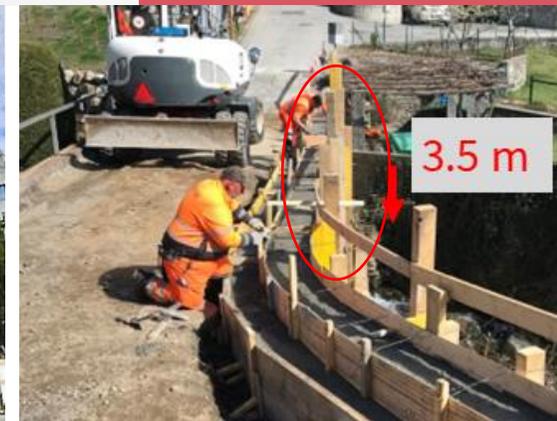
3.5 m

Ouvrier en partie debout sur le coffrage à 3,5 m de chute.

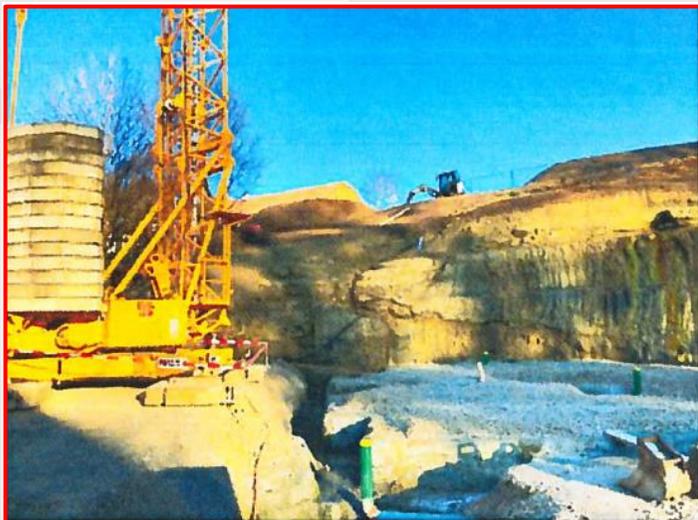
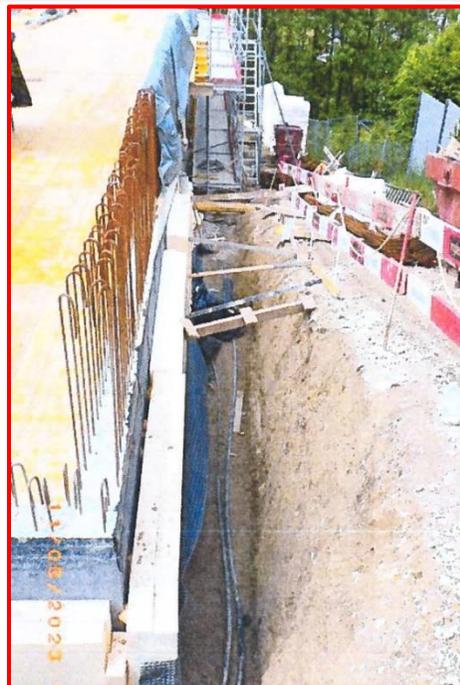
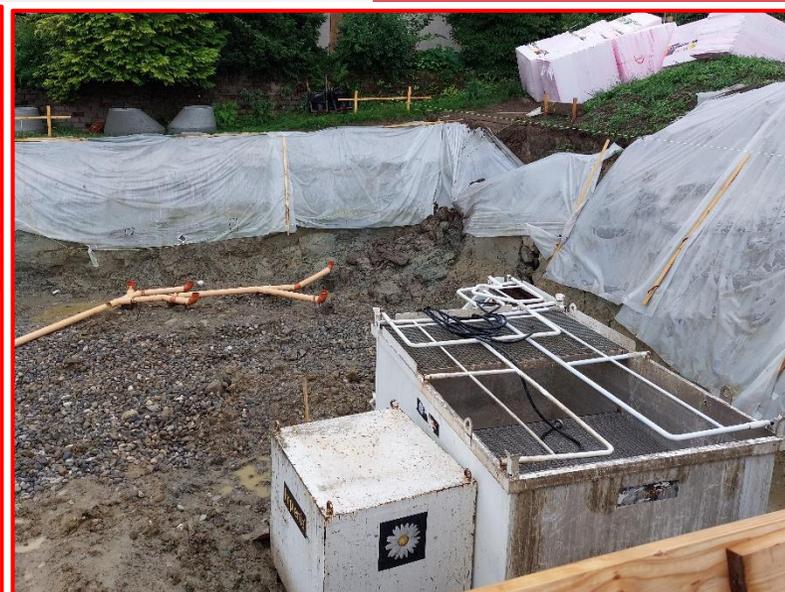
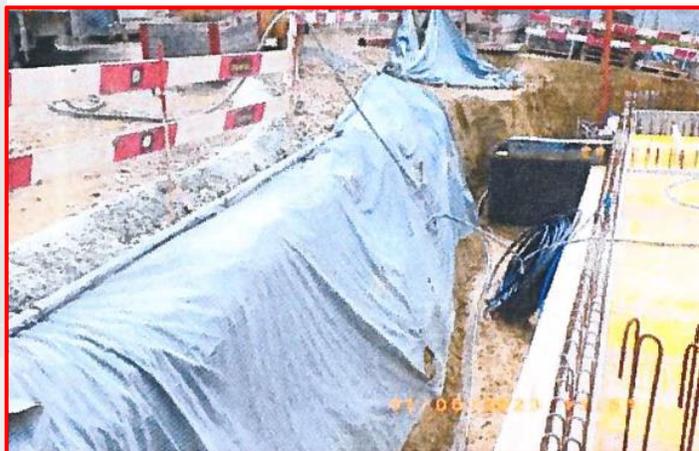
Ceux qui voient de telles situations doivent se poser des questions :

1) A-t-on besoin ici d'une preuve de stabilité ?

2) Avons-nous cette preuve de stabilité ?

➔ Si la réponse est non, délimitez la zone et demandez une preuve.

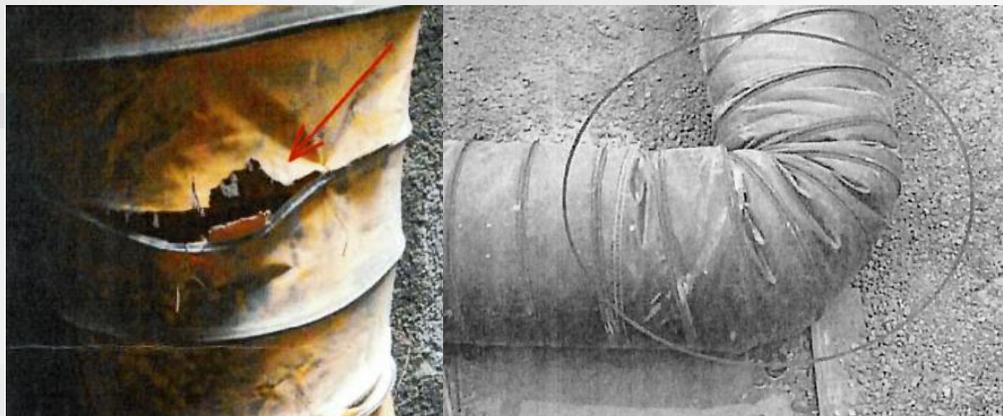
Ventilation défectueuse et inhibée. Nous avons tous droit à un air frais suffisant !

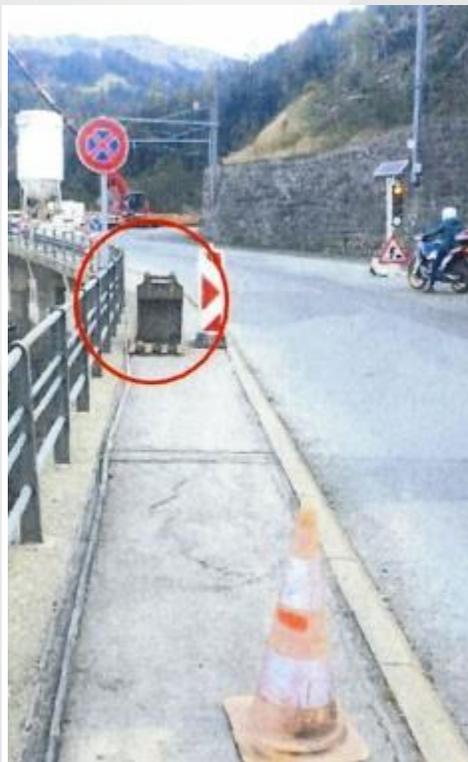
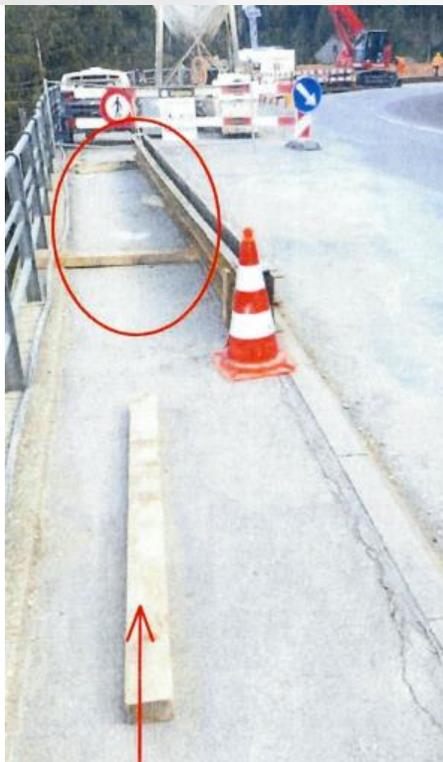
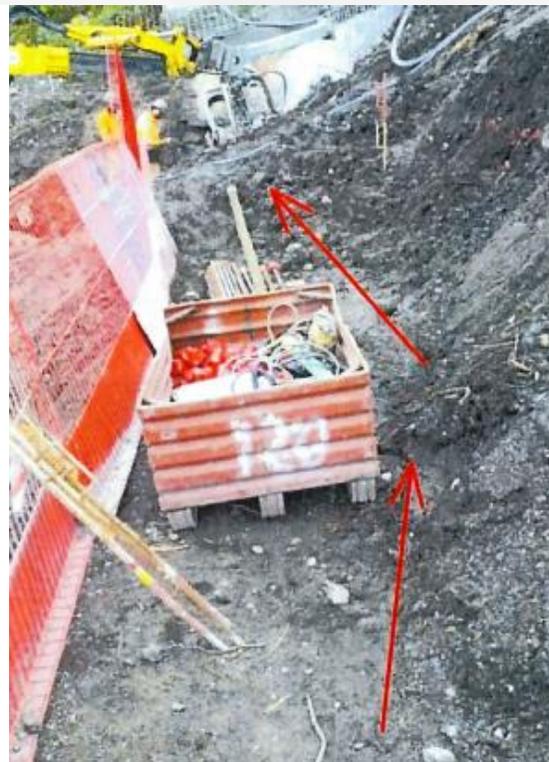
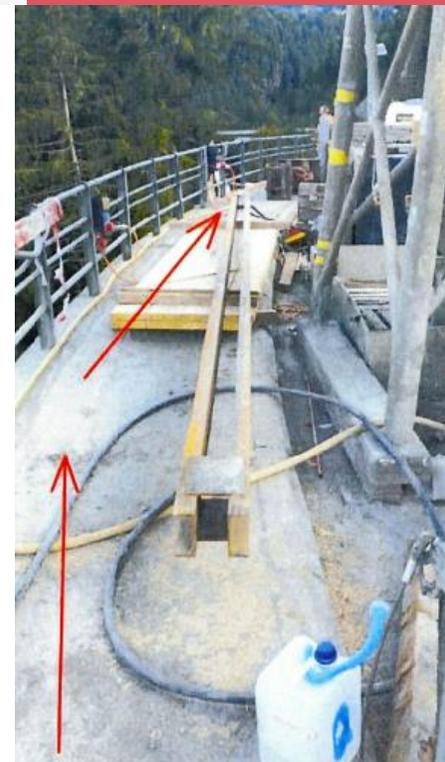
Une circulation désordonnée expose les piétons à des dangers !
Ne pas passer à côté, mais signaler et réparer.
