IMPLENIA SAFETY STOP

#01 | 31 Maggio 2024

Riconoscere meglio: lavori in altezza, pendenze e altri pericoli

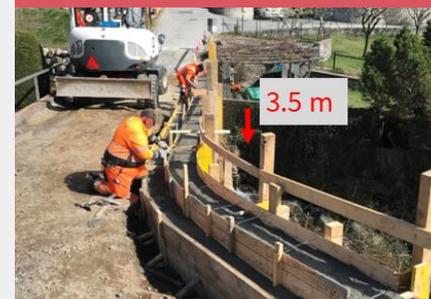
C'erano dei dipendenti non protetti su questa cassaforma. Altezza potenziale di caduta: 3,5 m.

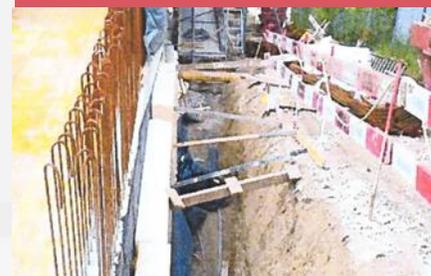
Sembra piccolo, ma ha il potenziale di uccidere: argine senza messa in sicurezza o prova di messa in sicurezza.

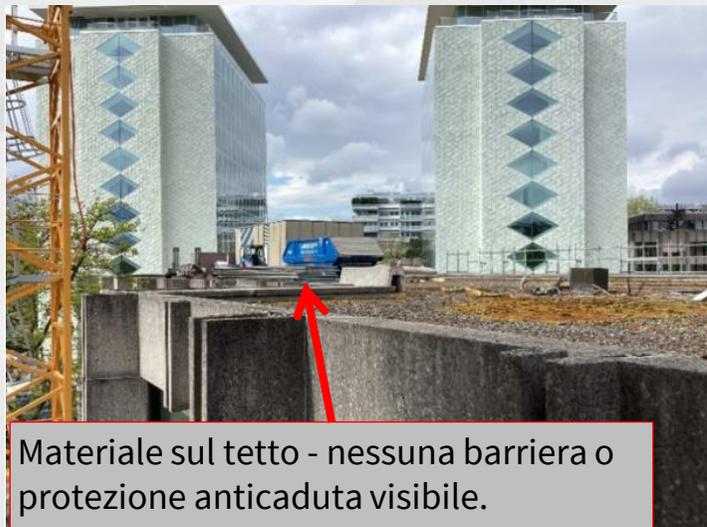
Materiale sul tetto - nessuna barriera o protezione anticaduta visibile.

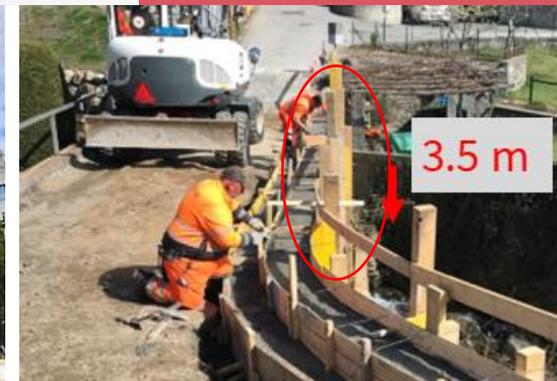
3.5 m

Gli operai sono in parte in piedi sulla cassaforma a 3,5 m dal bordo di caduta.

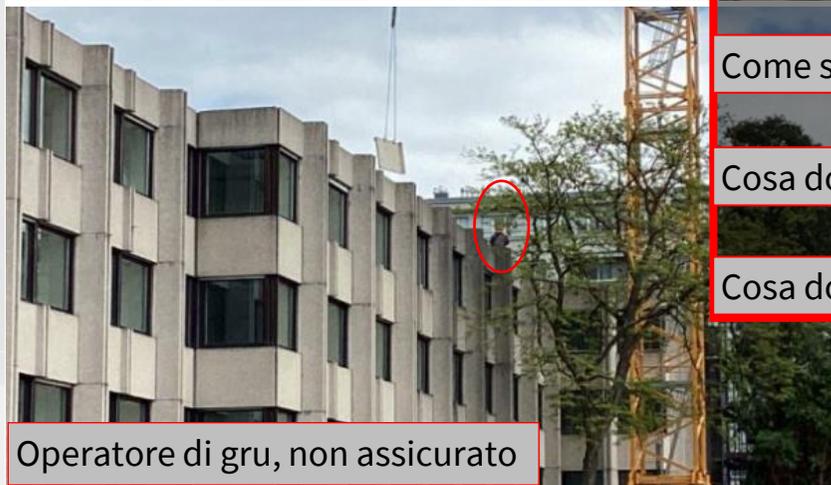
Operatore di gru, non assicurato

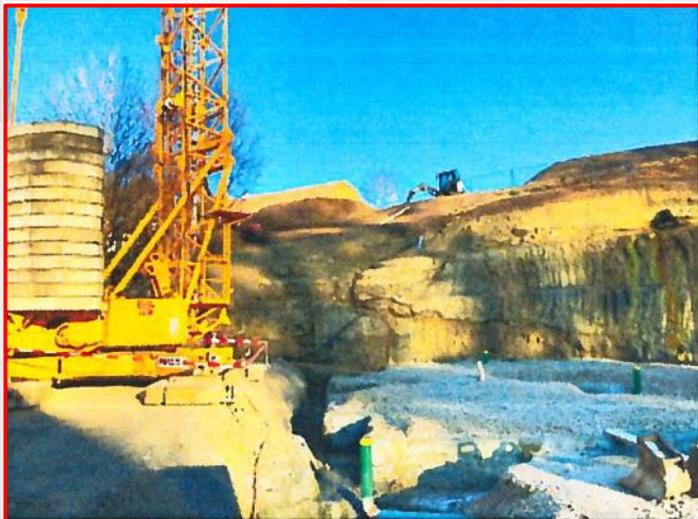
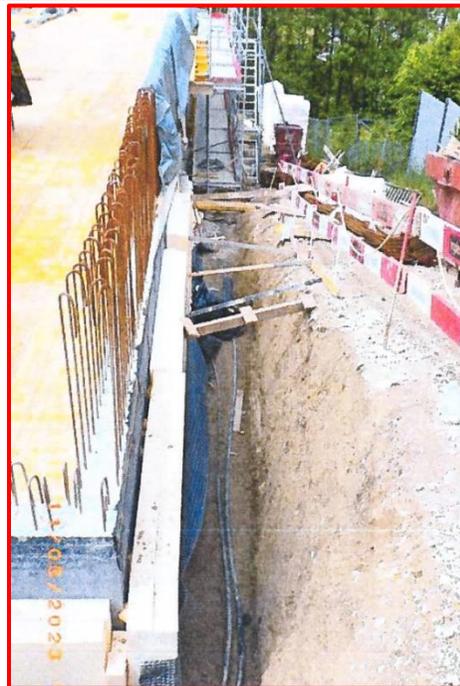
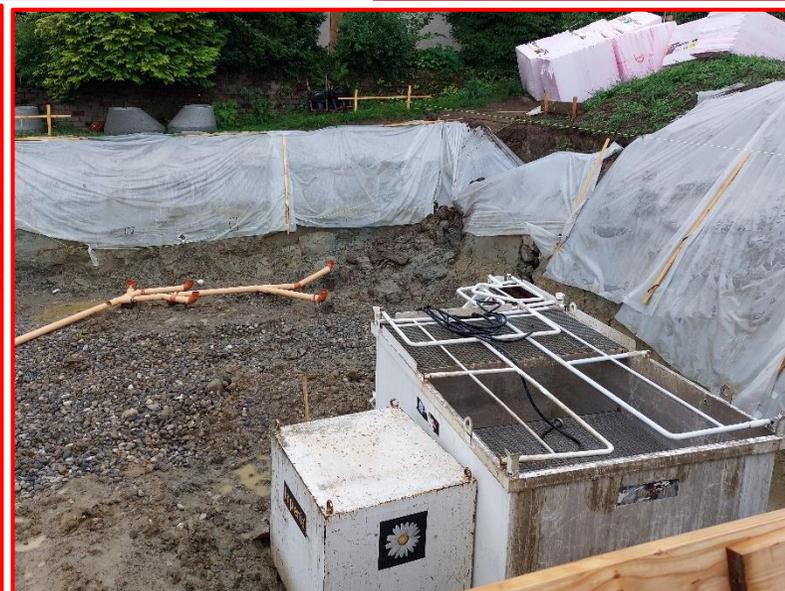
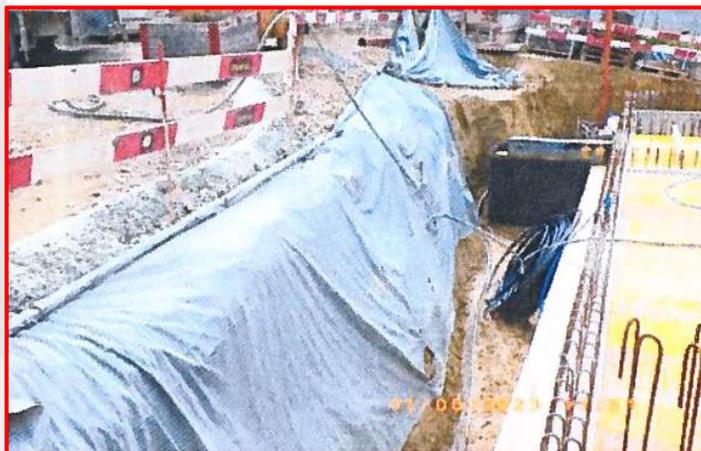
Chiunque vede situazioni del genere deve chiedersi:

1) Abbiamo bisogno di una prova di stabilità?

2) Esiste questa prova di stabilità?

→ In caso contrario: circoscrivi l'area e cerchi di ottenerne la prova.

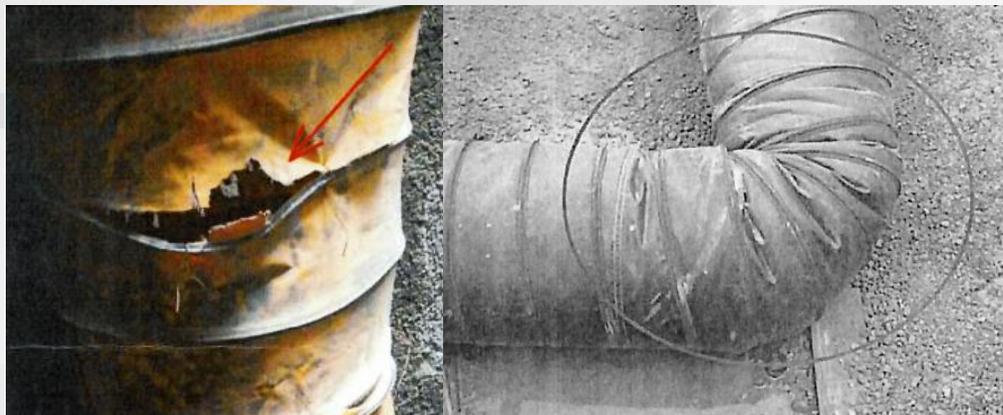
Ventilazione difettosa e ostruita. Abbiamo tutti il diritto di avere aria fresca a sufficienza!

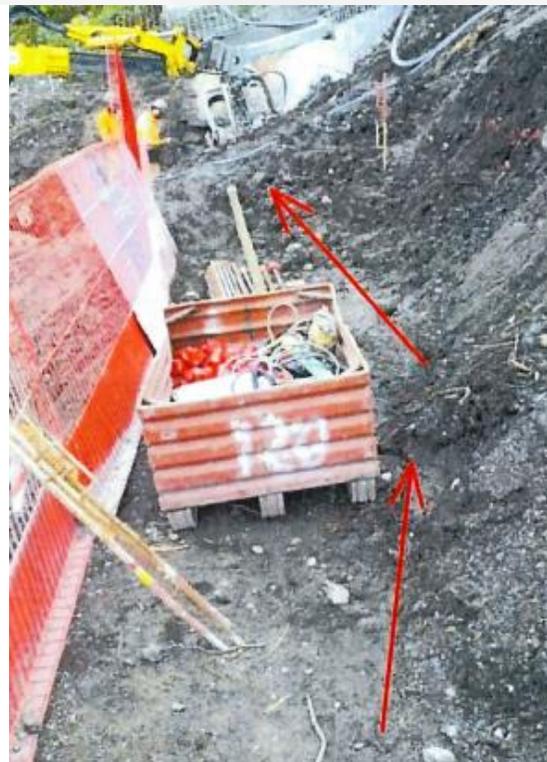
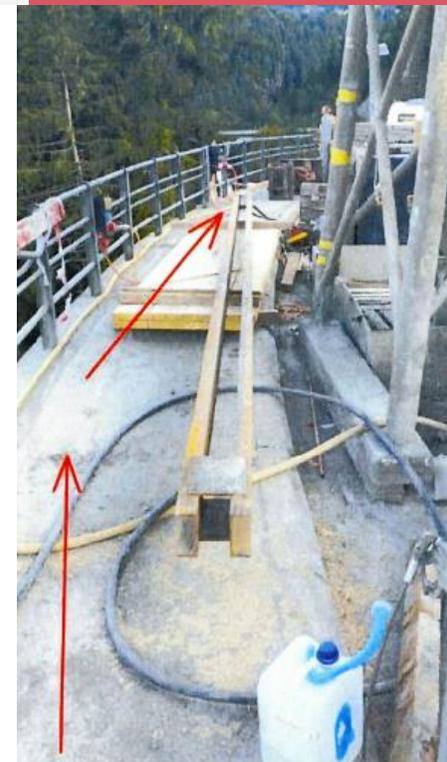
La disorganizzazione del traffico espone i pedoni al pericolo!
Non passare oltre senza segnalare e correggere.
